WAAROM GAAT HET STUK?

Disclusie: een illusie

Computeronderwijs is mooi maar uiteindelijk wordt een kroon of brug in de mond van een echte patiënt geplaatst. Helaas staat het goed passen van een kroon of brug niet garant voor het goed functioneren van dat werkstuk – met alle gevolgen van dien. **door Marcel Linssen**

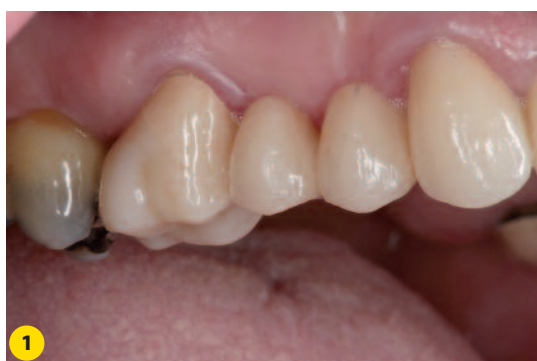
Afb. 1 Brug van zirkoonoxide is gebroken.

We kennen allemaal het frustrerende gevoel als van een fraaie en recent geplaatste brug of kroon een stukje porselein afchipt en er gerepareerd moet worden. Nog erger is het als de restauratie doormidden breekt en gratis opnieuw gemaakt moet worden. (Afbeelding 1-2) Ook aanhoudende pijnklachten na plaatsing van een restauratie zijn uitermate pijnlijk voor de patiënt en teleurstellend voor de tandarts en werken frustrerend als de oorzaak niet gevonden wordt. De relatie met de patiënt wordt er zeker niet beter op als ook een daaropvolgende endodontologische behandeling geen verlichting van de klachten geeft.

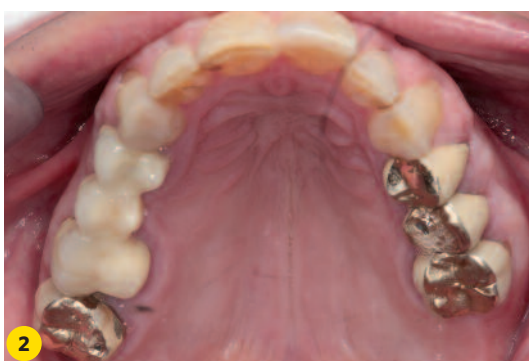
Afb. 2 Diverse beschadigingen als gevolg van overbelasting van de restauraties bij een patiënt met een 'sunday bite'.

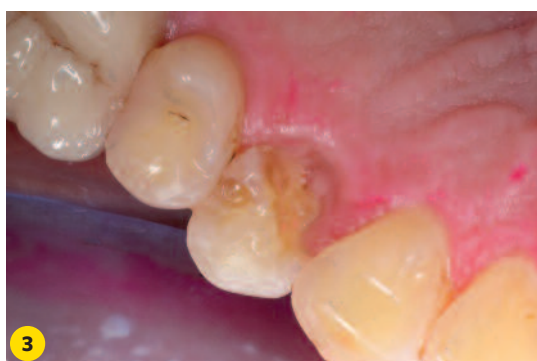
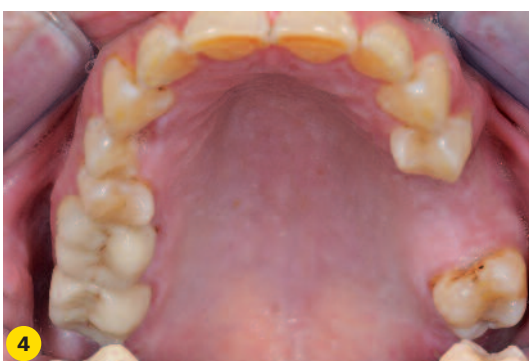
Afb. 3-4 Gefractureerde gave 14 van een patiënt bij wie in het verleden ook de 25 en 26 als gevolg van breuk verloren zijn gegaan.

dit een 'fact of life' of zien we toch iets over het hoofd? (Afbeelding 3-4)

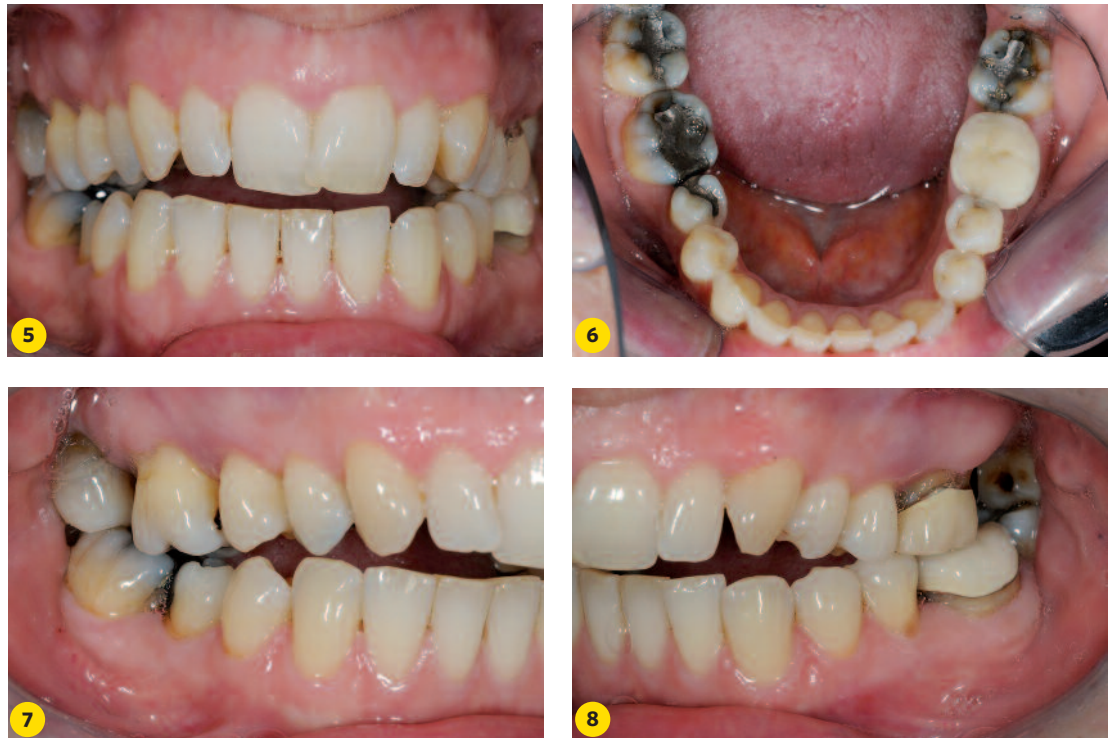
Afb. 5-8 53-jarige patiënt met open beet. Volledige occlusie en articulatie op de molaren met cracked teeth en restauratieve schade als gevolg.

Restauraties, maar ook natuurlijke elementen, sneuvelen als de krachten die erop worden uitgeoefend groter zijn dan de constructie of het element aan kan. Iedereen kent in zijn praktijk wel patiënten met een extreme open beet waarbij er in occlusie alleen contact is op de achterste molaren. Dat deze elementen diverse cracks bevatten en op termijn één voor één verloren gaan bevreedt ons niet. De belasting van deze dorsale elementen die de volledige occlusie dragen, is enorm en is ook duidelijk zichtbaar. (Afbeelding 5-8)

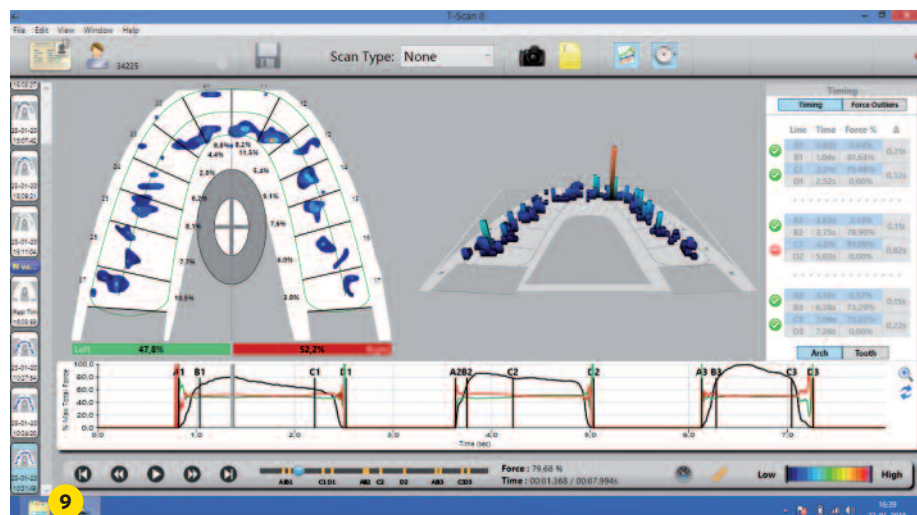
Afb. 9 Een beetscanner geeft ons informatie over de krachten die op de elementen in de mond worden uitgeoefend. Deze informatie kunnen we op een andere manier niet ter beschikking krijgen. Door bijvoorbeeld de gemeten lokale overbelasting nauwgezet te elimineren, kan breuk worden voorkomen en pijn worden weggenomen. Hiernaast: het beeldscherm van de T-Scan beetscanner.

beoordelingen werden vervolgens vergeleken met de uitslag van dezelfde beet gemeten met een digitale en uiterst gevoelige beetscanner (afbeelding 9).

Na een registratie met de beetscanner toont de software een overzicht van de bovenkaak waarop de belasting per occlusiepunt zowel in kleur als in staafdiagram te zien zijn (zie afbeelding 9). Tevens toont het overzicht de belasting per element als een percentage van de totale bijtkracht. Er kan dus onderscheid gemaakt worden tussen een puntvormige overbelasting en de overbelasting op een element als geheel. De informatie over de beet wordt per drie duizendste van een seconde ververst en is vertraagd af te spelen, waardoor premature contacten goed te zien zijn, alsmede de opbouw en timing van de krachten.

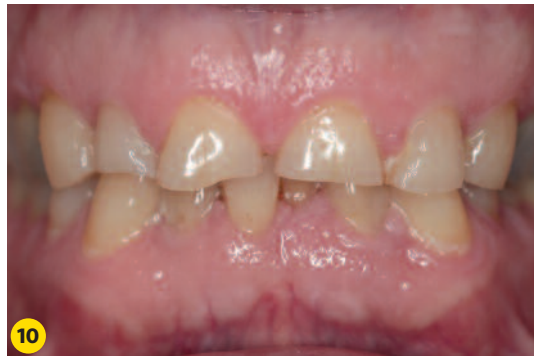
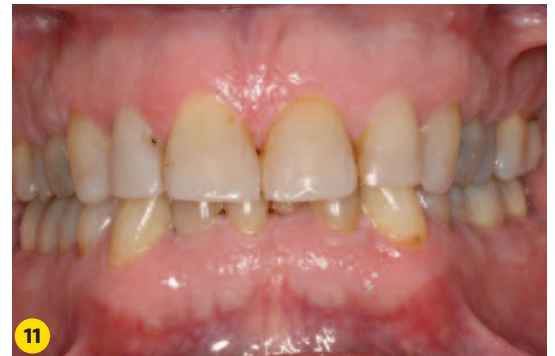
Afb. 10-12 Controle van de beet na occlusieherstel laat zien dat het contact achter de 12 nog te zwaar is.

gepaard gaande belasting zijn zonder beetscanner niet te meten. (Afbeelding 10-12 en 13-15)

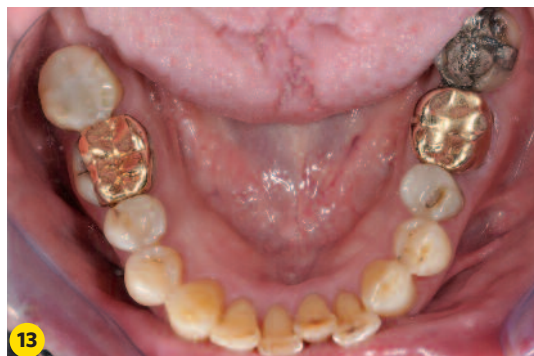
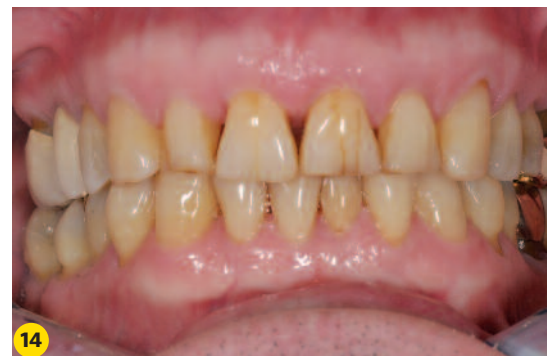
Afb. 13-15 62-jarige man met mobiliteit van premolaren en molaren. Ogenscheinlijk nette occlusie. Let op facet mesiolinguaal op de 47. De T-Scan laat een belasting van meer dan 50% van de totale beetkracht op de 16 en 26 met hun antagonisten zien.

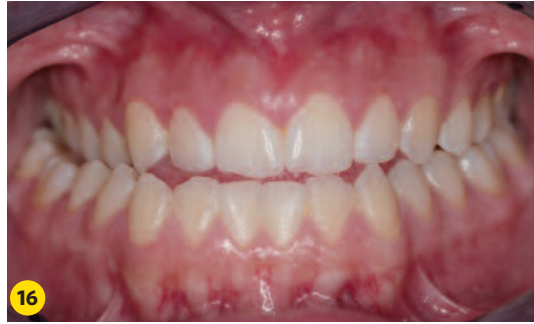
Afb. 16-17 12-jarig meisje met een mesiorelatie. Chronische hoofdpijn en pijnlijke kaakgewrichten en nekklachten als gevolg van de overbelasting op de molaren. Eén week na plaatsen van een splint met goede hoektandgeleiding was ze volledig klachtenvrij.

halve tot veel hogere krachten in het gebit. (Afbbeelding 16-17)

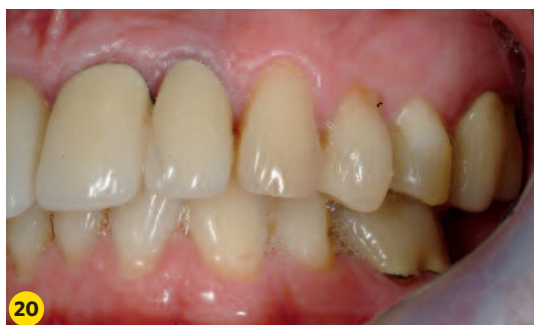
Afb. 20 Klinisch beeld van dezelfde patiënt uit 2008 waar de 24 nog aanwezig is, maar die in 2014 verticaal fractureerde. Let op de abfractie die duidt op overbelasting van de 24 tijdens articulatie.

Met name de puntvormige overbelastingen zijn een 'killer' voor keramische restauraties, terwijl overbelasting van een geheel element kan leiden tot pijnklachten of versnelde botafbraak bij parodontaal aangedane elementen. Overbelasting in de articulatie kan leiden tot breuk, verhoogde mobiliteit of abfractie, waardoor cervicaal tandmateriaal verloren kan gaan. Daarbij komt dat overbelasting van molaren leidt tot extra spieractiviteit met hogere krachten in het gebit tot gevolg. Chronische overbelasting van de musculatuur kan op zijn beurt weer zorgen voor het ontstaan van CMD-klachten. Pijn in de masseterregio en hoofdpijn in de temporalisregio kunnen dus toch een occlusale oorzaak hebben, die we nu kunnen meten doordat de meetapparatuur vele malen gevoeliger is geworden. De beetscan meet op 256 niveaus! (Afbeelding 18-20)

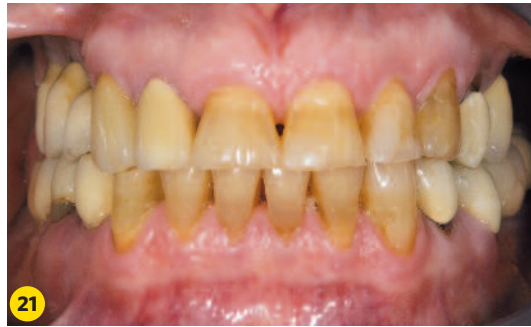
Afb. 21 70-jarige mevrouw met implantaatkronen ter plaatse van de 14, 15, 16, 44 en 46.

Timing van de opbouw van de krachten in het gebit is met name bij implantaat-werkstukken van belang omdat daarbij de natuurlijke resiliëntie van het parodontium ontbreekt en overbelasting dus een grotere impact heeft en vaker zal leiden tot falen van de restauratie of in het ergste geval het implantaat. Verder kan een goede hoektandgeleiding ervoor zorgen dat de implantaten bij articulatie niet zijdelings worden belast. (Afbeelding 21-24)

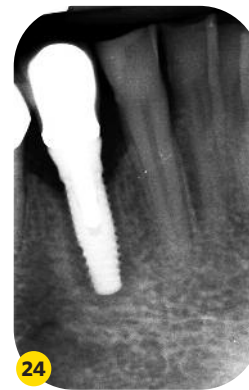
Afb. 23-24 Vier maanden na plaatsen van de implantaatkronen is als gevolg van overbelasting het implantaat 44 verloren gegaan en vertoont de 45 ernstig mobiliteit.
